# 石墙承重房屋抗震构造措施的一些建议

刘 木 忠

## 提 要

抗震构造措施来源于地震区的工程实践。本文通过唐山、昭通、泉州等地震区,对石墙承重房屋的震害调查、总结、说明那些构造措施能避免建筑物过早损坏,防止倒塌。从而取得实际的依据,并通过分析归纳,提出一些抗震构造措施以作设计参考之用。

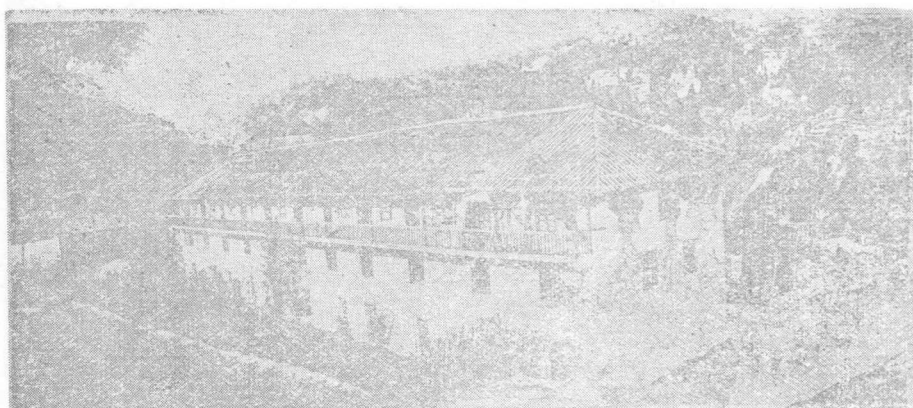
图2 木杆公社供销为瓦顶、石块墙壁的三层楼,在第一、二层楼之间和第二、三层楼之间的石墙上夹有一层与墙同宽的木板,因此除有掉瓦、泥皮脱落、三层楼木栏杆出现拔榫向外倒(照片左面)和少数玻璃窗的玻璃震破以外,基本完整。

墙角的破坏在多层石房中也是比较常见的,由于墙角位于房屋的端端,房屋对它的约束作用相对较弱,而地震对房屋的扭转作用,在墙角处的受力比较复杂,容易产生应力集中现象。例如云南省昭通地震时,木杆公社供销社的三层楼房的墙角破坏(见图2所示)。
