气缸套和活塞环早期失效原因分析

吴惠贞 吴洛平

Analysis on Early Failure of Cylinder Liner and Piston Ring

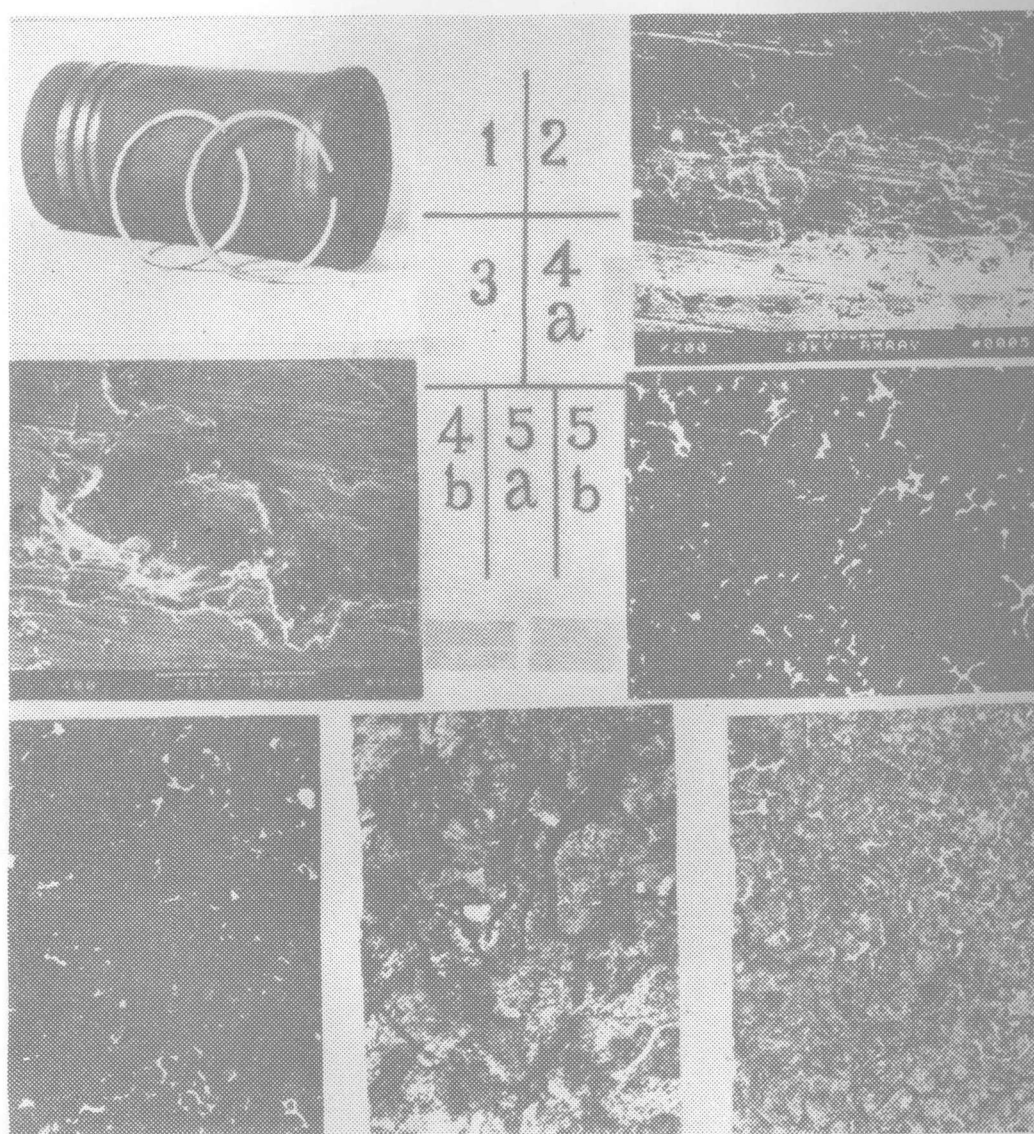
图版 I 说明

图版I 1为气缸套和活塞环的实物照片。经外观观察气缸套的内壁与第一活塞环接触的工作部位磨损较严重,表面粗糙。应用扫描电镜观察,发现该处有明显的擦伤痕迹,有硬物切削、滚滑过的一道道深浅不一的犁沟;表层材料裂纹扩展形成粒状、块状剥离,产生明显的剥落坑(图版I 2、3)。

(1) 磷共晶分布:正常工作的1#气缸套和早期失效的2#气缸套其磷共晶组织分布如图版I 4所示,经深浸蚀后基体组织变黑,使磷共晶的分布形态清晰显示。1#气缸套的磷共晶比较均匀,成断续网状分布。2#气缸套的磷共晶有局部偏聚分布不均现象。

1*气缸套的金相组织是磷共晶组织呈断续网状分布,是高硬度的组成物,具有较高的耐磨性能。较均匀的石墨分布使石墨片的润滑作用较均匀,对气缸套的耐磨性起良好作用。而基体组织均为珠光体基体加石墨加极少量铁素体,符合气缸套工作情况要求,在正常服役条件下磨损不很明显。2*气缸套基体组织虽然与1*相似,但其磷共晶组织的分布有局部集中现象,分布不均匀,且有部分石墨偏聚,对磨损性能有一定影响。

扫描电镜对气缸套内表面磨损型貌的观察证实,滑动摩擦接触表面的磨损,是形成与对磨零件滑动方向一致的切削痕迹。可以认为,在磨损过程中,对磨零件活塞环高硬度的镀铬层,被摩擦而产生龟裂、剥落,致磨件间成为磨粒磨损的形式。形成的碎屑在正应力作用下深入气缸套的表面,并形成擦伤、犁沟,使表面分布着无数斑点状浅坑,甚至产生剥落现象。

3. 气缸套的组织中,磷共晶网状分布和石墨分布都不均匀,使部分地区耐磨性降低。加上受活塞环镀铬层剥落的碎粒磨擦,使气缸表面擦伤,形成犁沟、剥落坑,更促进了不正常损坏,引起该批气缸套和活塞环的早期失效

1. 气缸套和活塞环；
2. 气缸套内表面磨损情况；
3. 气缸套内表面产生犁沟、剥落坑；
4. 气缸套磷共晶分布：4 A—1 #100X；4 B—2 #100X；
5. 气缸套基本组织：5 A 1 #400X；5 B—2 #100X。

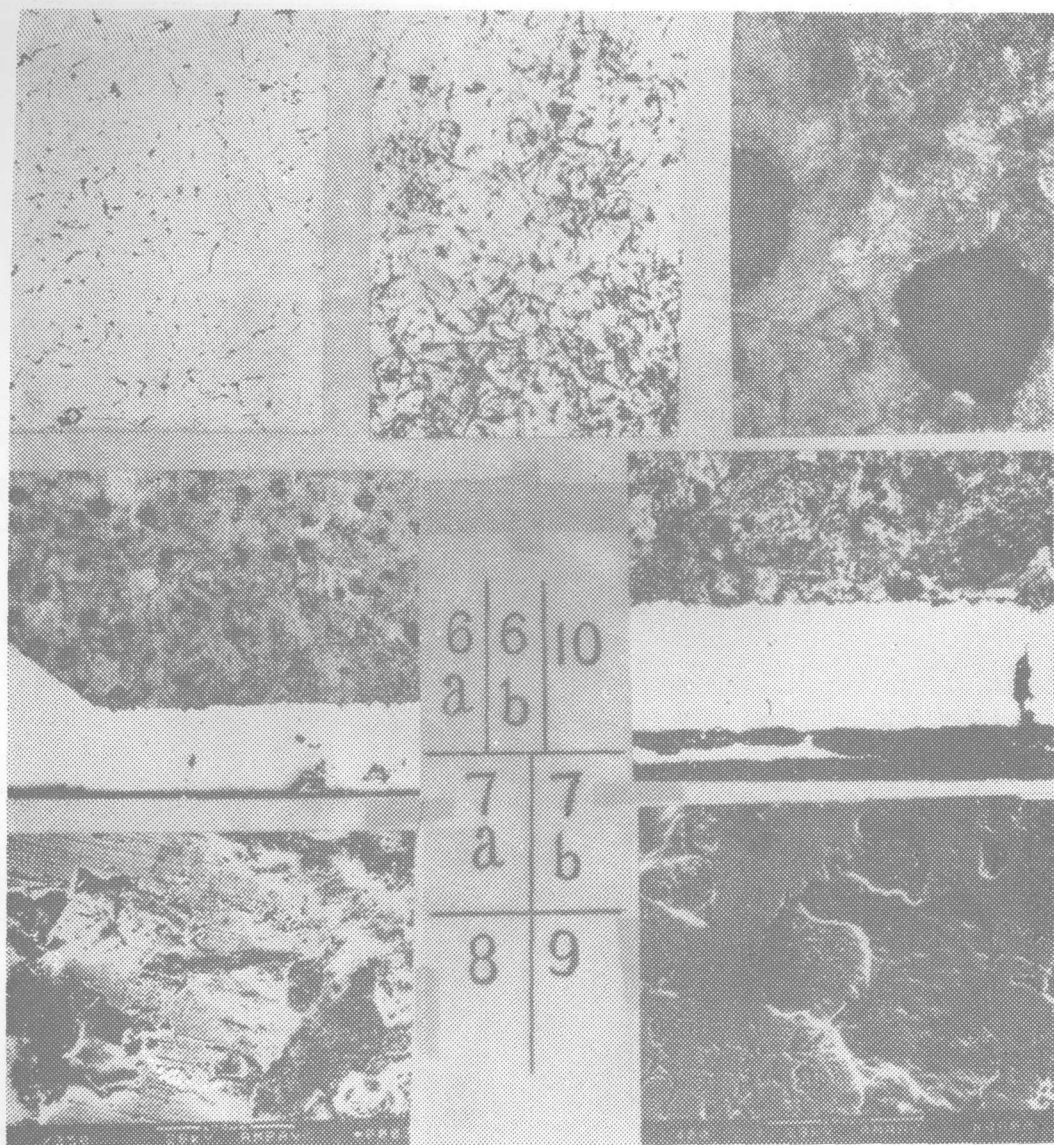
图版 II 说明

(3) 石墨分布:根据我国JB2264-78,灰铸铁金相标准1#气缸套为小片状。大部分为A型石墨,其间夹有部分枝晶状D型石墨,A型石墨长度相当于1-2#,D型石墨相当于1#、2#气缸套石墨分布为F型和C型,石墨长度相当于2-3#,存在局部分布不均现象(图版II 6)。

(1) 镀铬层:切取活塞环样品多个,其中3*为使用正常,4—7*为早期失效的活塞环。经金相检验,3*活塞环的镀铬层完整无缺,与基体组织结合比较牢固,最表层部位也未见缺损。4—7*活塞环的镀铬层则存在严重缺陷,(图版Ⅱ7),图中白色层为镀铬层,内层为基体组织。由图版Ⅱ7a可见,镀铬表层已剥离缺损,形成厚度不均、断续脱落的不完整表面层,局部区域形成凹坑,还发现有裂纹。裂纹与镀铬层表面垂直,向镀铬层与基体组织交界的方向延伸发展。

镀铬层的外表面结构,如图版Ⅱ8、9为活塞环和气缸套接触的工作部位的扫描电镜照片,可见活塞环镀铬层表面有划伤痕迹,沿着与气缸套摩擦滑动的方向形成沟槽。表面存在龟裂与剥落情况,图中剥落坑清晰显现。

比较3~7*活塞环, 其基体组织与石墨成分基本相似, 均为球墨铸铁。从镀铬层显微硬度的测定数值看, 其硬度值比较相近, 但早期失效的活塞环, 镀铬层出现了龟裂现象, 裂纹比较严重的区域容易引起应力集中, 促使裂纹扩展, 导致局部剥落。4~7*活塞环的表面, 镀铬层剥落严重, 剥落碎片留在气缸套内, 使得气缸套与活塞环间形成磨粒磨损, 在滑动条件下的出现了滑动擦伤磨损和磨粒磨损共存状态, 质量差的镀铬层会加速剥落过程, 加剧磨粒磨损。此外, 一部分镀铬层剥落碎片嵌入气缸套的表面, 能起切削刃的作用划伤气缸内壁, 促使气缸套与活塞环的磨损过程, 是导致气缸套与活塞环发生早期失效的原因。

2. 活塞环镀铬层质量不符合要求,出现麻点、龟裂、剥落,在气缸套和活塞环间形成滑动擦伤磨损与磨粒磨损复合的形式,磨损率显著增高。这是造成该批气缸套和活塞环早期失效的主要原因。

6. 气缸套石墨分布：6 A—1 # 100X；6 B—2 # 100X；
 7. 活塞环镀铬层：7 A—100X；7 B—200；
 8. 活塞环镀铬层龟裂与剥落；
 9. 活塞环镀铬层剥落坑；
 10. 活塞环显微组织400X。
