# 关于日本阪神地震震害现象的几点讨论\*

**摘要** 以1995年1月17日发生的日本阪神地震为线索, 在对主要震害进行分析的基础上提出了避免类似震害的设计建议。

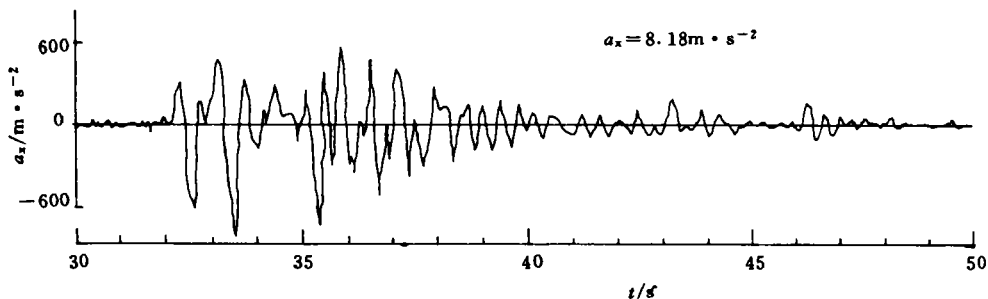
图1 日本海洋气象台测得的神户地震加速度图(NS)

缝.最突出的是神户市南部沿海边 40 km 长的一个条带区域内土质发生严重的液化,造成地表下陷 0.5 m. 神户市在本次地震中除了沿海的粉、细砂土层出现严重液化外,在一些粗砂、碎石土层上也出现了液化现象,这些土层在阪神地震以前是公认不会发生液化的. 因此本次地震中粗砂和碎石土的液化将会改变以前人们对可液化土的看法,从而为工程界提供了新的课题,笔者经过分析后初步认为这种特殊的液化现象可能与强烈的竖向地震(加速度为  $3.32 \text{ m} \cdot \text{s}^{-2}$ )有关.

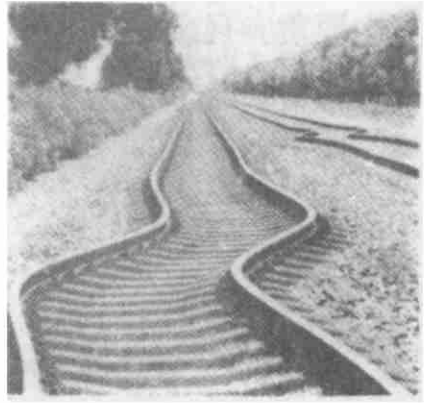
图 2 典型的铁路扭曲现象

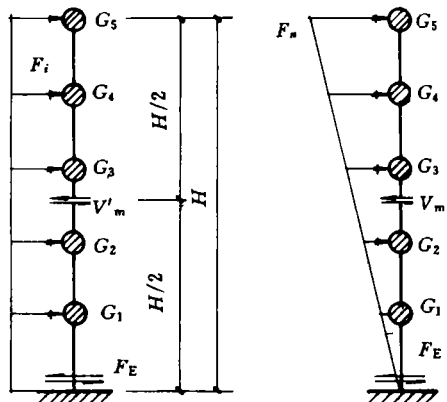
(1)中间楼层柱子的强度不足:每个楼层同样经过计算设计,为什么偏要是中间层强度不足?问题存在于日本旧的建筑法规(1981 年以前版),日本规范假定结构总地震作用  $F_E$  沿各楼层是均布,如图 3(a)所示。而无论是直接动力法或是振型分解反应谱理论均认为多层剪切型框架结构楼层地震作用分布接近例三角形,如图 3(b)所示。由图中几何关系可推得

图3 楼层地震作用分布图

由式(3)可知,日本在 1981 年以前建造的框架结构中间层的设计层间剪力仅为结构实际承受层间地震剪力的 67%。这样就不难理解中间楼层在强震作用下可能因强度不足而率先破坏。
