# 闽北山区农村住宅结构的安全性调研及分析

许鹏红, 刘阳, 郭子雄, 李猛

(华侨大学 土木工程学院, 福建 厦门 361021)

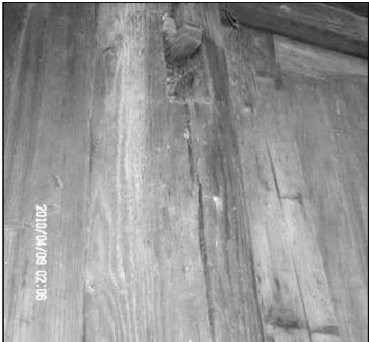
- 1) 木柱纵向开裂. 由于木柱和木梁通常由原木制成,且闽北地区雨水较多,易受潮,木构件在失水干缩过程中发生沿纵向的开裂,当裂缝超过一定宽度就会影响木构件的受力性能.
- 2) 木构件腐朽. 木构件,尤其是木柱柱脚多处出现受潮腐蚀、虫蛀,构件有效截面受到严重削弱,导致承载力大幅度降低.

(a) 木柱纵向裂缝

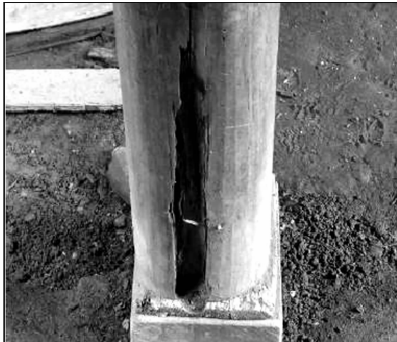
(b) 木柱虫蛀

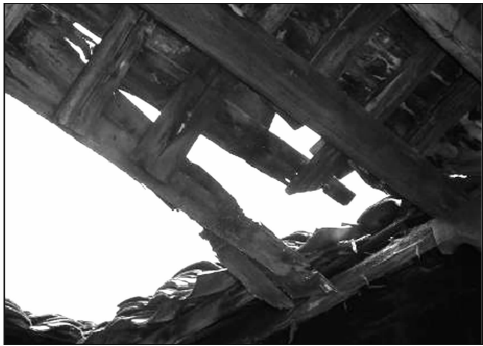
(c) 木构件腐蚀

3) 檐口处构件局部腐朽和塌落. 檐口处木构件长期遭受干湿条件的交替作用, 腐蚀情况较严重, 导致局部发生塌落及瓦片掉落等现象.

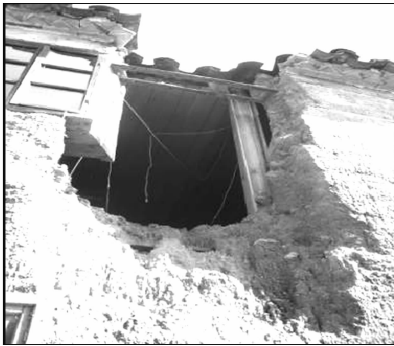
(d) 土墙坍塌

4) 墙体受损. 生土围护墙因长期暴露在自然环境中, 容易出现风化, 甚至出现局部剥落、坍塌.

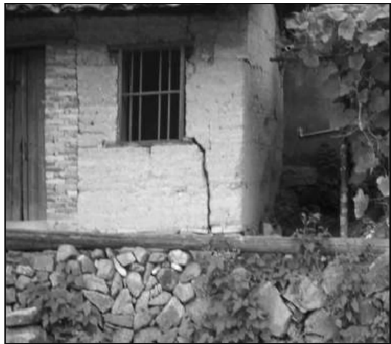
该类型中安全等级为 A 的所占比例居多, 但此类结构的部分构件也有自身的不足: 1) 木构件易受腐蚀, 耐久性差, 影响房屋的整体安全性能; 2) 部分石砖木结构的建造年代较久远, 原本安全性能较高的砖墙部分年久失修, 在自身重力荷载的作用下, 基础的不均匀沉降逐渐发展并导致墙体开裂(图 3).

图 3 石砖木结构墙体沉降

板和基础顶面的缝隙应填充密封材料. 但在此次调研中,发现很多木结构的基础都是仅作简单处理,直接支撑于石砖垫块甚至地面上,很容易出现滑移、错位等现象. 此外,大部分农村住宅的房屋基础都是简单的夯实,以乱石堆砌,地基整体性很差,在上部荷载作用下,基础的不均匀沉降明显,墙体的变形、开裂现象比较普遍. 因此,对于闽北山区的新建民房,特别是砖混结构,应严格按照规范要求设置构造柱和圈梁,保证构造柱和圈梁与墙体之间的拉结,以保证结构的整体性和变形能力. 施工时应充分振捣混凝土,准确定位钢筋,防止发生“露筋、麻面、断层”等现象.
