# 太阳能电池板支架 6005 铝合金 腐蚀失效分析

## Corrosion Failure Analysis of 6005 Aluminium Alloy for Solar Panel Mounting Brackets

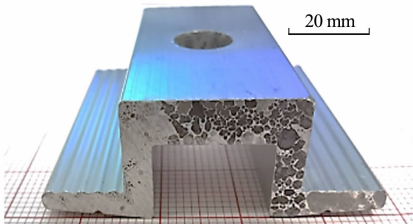
某厂家在检查安装检修太阳能电池板支架时,发现在太阳能电池板边框及安装支架上,固定部位的接口边缘处有部分腐蚀情况(图 1)。为避免安全隐患,对该固定部分受腐蚀部件进行拆解更换。受腐蚀的太阳能电池板支架部件使用 6005 铝合金挤压成型,其铝合金腐蚀宏观形貌,如图 2 所示。由图 2 可以看出,铝合金支架无明显形变,表面无涂层及喷漆处理,在侧表面位置有较多明显的腐蚀痕迹。通过对部件腐蚀区域产生的位置进行观察,可以看到腐蚀区域主要集中在材料侧面、固定区域上部及边角位置,由多个灰黑色的斑点连接而形成。

图 2 铝合金腐蚀宏观形貌  
Fig. 2 Macroscopic morphology of corrosion of aluminum alloy

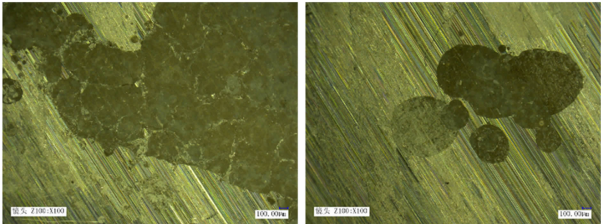
使用 VHX-1000 型电子显微镜对腐蚀部件进行检查,腐蚀区域放大宏观形貌,如图 3 所示。由图 3 可知:在铝合金表面,无明显凹坑及裂纹,腐蚀产物为灰黑色,呈圆形、片状覆盖于铝合金支架基体之上。

图 3 腐蚀区域放大宏观形貌  
Fig. 3 Enlarged macroscopic morphology of corroded area

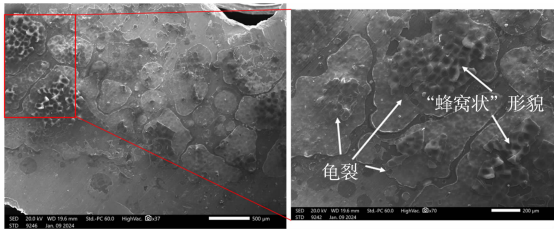
使 JSM-IT500 型用扫描电镜对该样品进行检测,铝合金支撑架腐蚀区域微观形貌,如图 4 所示。由图 4 可知:在腐蚀区域中,腐蚀产物呈现出堆叠的状态,部分腐蚀区域呈现出类似“蜂窝状”的形貌,并在腐蚀面积较大的区域,可以观察到有龟裂的痕迹。

图 4 铝合金支架腐蚀区域微观形貌

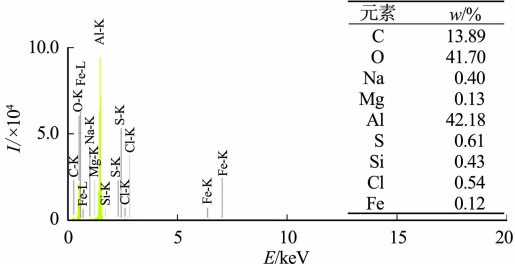
对腐蚀区域进行能量色散光谱检测,元素能谱分析结果如图 5 所示。图 5 中: $I$  为信号强度; $E$  为能量。由图 5 可知:相较于未腐蚀区域,腐蚀区域中 O 元素质量分数达到 41.70%,而 Al 元素质量分数则降低至 42.18%,并且在检测中还发现少量的 Na、S、Cl 等元素。这可能是由于在日常使用中,铝合金支架表面接触了含有 S、Cl 的物质,导致铝合金表面长期处于酸性环境中,表面致密的氧化膜失效,加速了铝合金支架的腐蚀速度。

图 5 腐蚀区域元素能谱分析

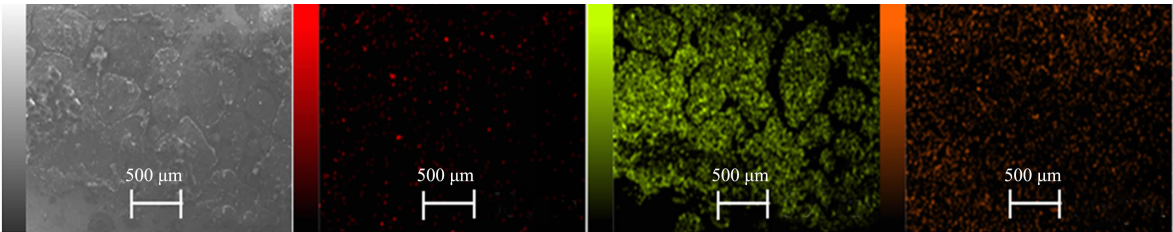
为了更好地判断腐蚀区域中不同元素的分布情况,对腐蚀区域的元素分布进行分析,结果如图 6 所示。对比图 6(c)、(f)可知:O、Al 两种元素呈现出“互补式”的分布,在氧化物与铝合金基体之间,有着较为明显的“分界线”,在腐蚀区域“外围”Al 元素分布较多,而在腐蚀的“中心”区域,则检测出大量的 O 元素。这可能是由于在腐蚀过程中,铝合金工件表面是由“点”到“面”逐步氧化扩散,最终氧化物物质会将

图 6 腐蚀表面元素分析

铝合金基体完全覆盖。由图 6(d)、(g)、(i) 可知：Na、S、Cl 三种元素在铝合金表面有着较广泛的分布。从分布情况可以看出，在铝合金表面，Na 元素大多存在于未氧化的区域，已发生氧化区域分布较少；而 S、Cl 两种元素则几乎布满检测区域。这也进一步说明，在腐蚀发生过程中，含有 S、Cl 的物质广泛粘附于铝合金表面，使得铝合金表面长期处于酸性环境中，这也是铝合金支架产生腐蚀最主要的原因。

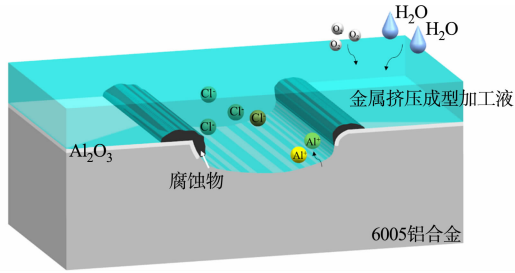
利用红外光谱法对切削液进行检测，发现其主要成分为矿油、丙烯二甘醇醚、硼酸一乙醇胺、三乙醇胺、油酸、水、聚氧乙烯醚、石油磺酸钠、氯化聚烯烃，所含金属及卤族元素为 Na、S、Cl。根据腐蚀区域的元素成分的分布，并结合铝合金挤压成型工艺进行分析。该腐蚀物可能是在生产过程中，金属挤压成型加工液未清洗干净残留所导致。由于有机氯化物的存在，当太阳能电池板在日常使用中处于降水或空气潮湿的环境时，将导致残留在铝合金表面的氯离子与铝合金基材表面发生腐蚀，如图 7 所示。

图 7 金属挤压成型加工液残留导致的腐蚀  
Fig. 7 Corrosion induced by residual metal extrusion moulding processing fluid

综合对铝合金支架及紧固件腐蚀区域成分分析，该材料发生腐蚀失效是由于在铝合金挤压成型过程中，使用含  $\text{Cl}^-$  的挤压成型加工液，并且在加工后的清洗中未将挤压成型液清洗干净，导致氯化物的残留，加剧了材料表面发生氧化腐蚀，产生含铝氧化物，导致材料力学性能下降，进而造成材料在使用中发生腐蚀失效。

综合以上分析结论,提出以下保护建议:在生产加工过程中,使用含氯化物较少的挤压成型加工液;监测清洗液中有有机氯成分的残留含量,当超过阈值时更换清洗液。在安装使用时,增加对铝合金支架材料表面的防腐蚀措施,如增加金属镀层、使用涂漆隔绝水汽、利用阳极氧化等材料保护技术,以延长铝合金支架的使用年限。
