# 太阳能电池板支架 6005 铝合金 腐蚀失效分析

**摘要:** 为研究太阳能电池板支撑部件局部腐蚀失效的原因,对 6005 铝合金支架腐蚀位置的宏微观形貌、基体材料和元素组成及质量分数进行能量色散光谱分析,并结合材料生产工艺的过程及运行环境,分析腐蚀产生原因。结果表明:加工过程中的金属挤压成型加工液未清洗干净,造成成型加工液中氯化物的残留,是导致太阳能电池板支架在使用过程腐蚀失效的重要原因。

## Corrosion Failure Analysis of 6005 Aluminium Alloy for Solar Panel Mounting Brackets

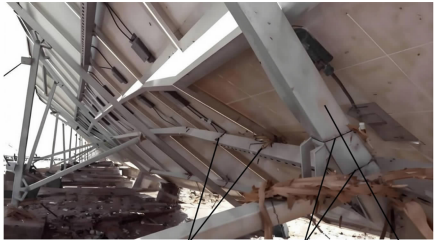
某厂家在检查安装检修太阳能电池板支架时,发现在太阳能电池板边框及安装支架上,固定部位的接口边缘处有部分腐蚀情况(图 1)。为避免安全隐患,对该固定部分受腐蚀部件进行拆解更换。受腐蚀的太阳能电池板支架部件使用 6005 铝合金挤压成型,其铝合金腐蚀宏观形貌,如图 2 所示。由图 2 可以看出,铝合金支架无明显形变,表面无涂层及喷漆处理,在侧表面位置有较多明显的腐蚀痕迹。通过对部件腐蚀区域产生的位置进行观察,可以看到腐蚀区域主要集中在材料侧面、固定区域上部及边角位置,由多个灰黑色的斑点连接而形成。

图 1 典型的铝合金光伏支架失效情况  
Fig. 1 Typical failure of aluminum alloy brackets

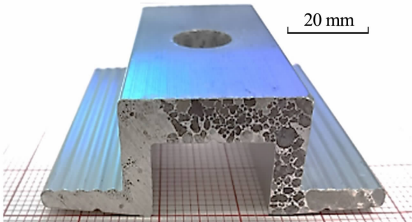
图 2 铝合金腐蚀宏观形貌  
Fig. 2 Macroscopic morphology of corrosion of aluminum alloy

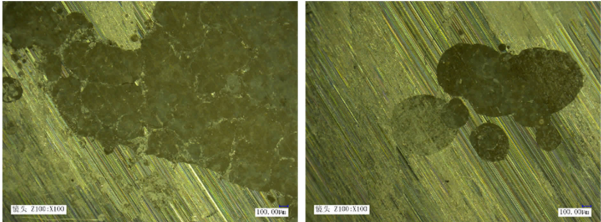
使用 VHX-1000 型电子显微镜对腐蚀部件进行检查,腐蚀区域放大宏观形貌,如图 3 所示。由图 3 可知:在铝合金表面,无明显凹坑及裂纹,腐蚀产物为灰黑色,呈圆形、片状覆盖于铝合金支架基体之上。

图 3 腐蚀区域放大宏观形貌  
Fig. 3 Enlarged macroscopic morphology of corroded area

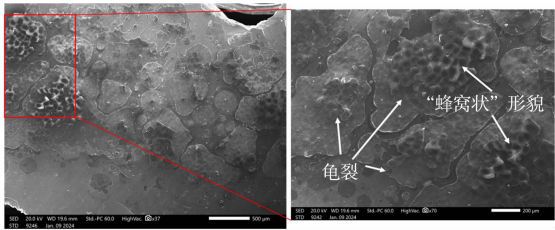
使 JSM-IT500 型用扫描电镜对该样品进行检测,铝合金支撑架腐蚀区域微观形貌,如图 4 所示。由图 4 可知:在腐蚀区域中,腐蚀产物呈现出堆叠的状态,部分腐蚀区域呈现出类似“蜂窝状”的形貌,并

在腐蚀面积较大的区域,可以观察到有龟裂的痕迹。

图 4 铝合金支架腐蚀区域微观形貌

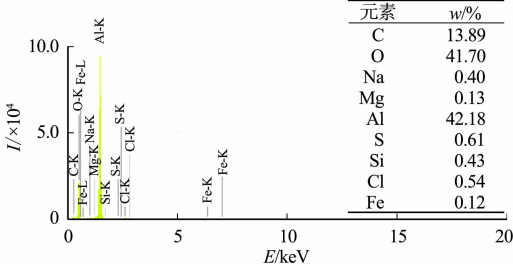
对腐蚀区域进行能量色散光谱检测,元素能谱分析结果如图 5 所示。图 5 中: $I$  为信号强度; $E$  为能量。由图 5 可知:相较于未腐蚀区域,腐蚀区域中 O 元素质量分数达到 41.70%,而 Al 元素质量分数则降低至 42.18%,并且在检测中还发现少量的 Na、S、Cl 等元素。这可能是由于在日常使用中,铝合金支架表面接触了含有 S、Cl 的物质,导致铝合金表面长期处于酸性环境中,表面致密的氧化膜失效,加速了铝合金支架的腐蚀速度。

图 5 腐蚀区域元素能谱分析

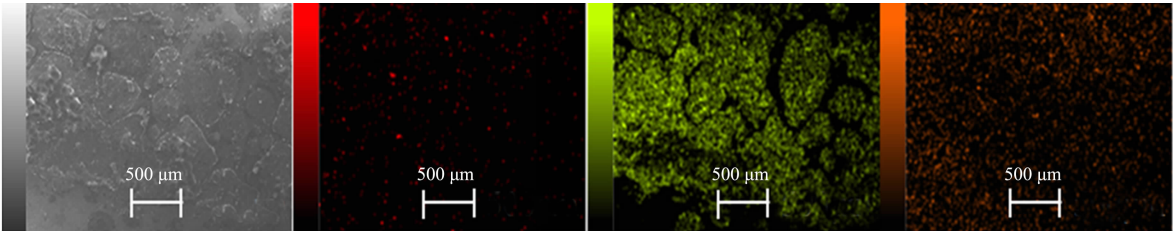
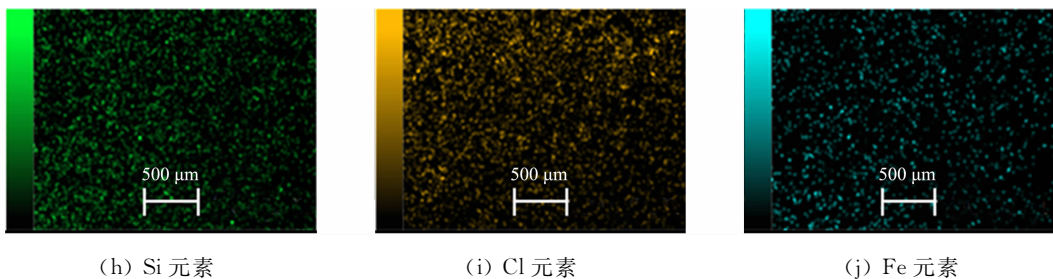
为了更好地判断腐蚀区域中不同元素的分布情况,对腐蚀区域的元素分布进行分析,结果如图 6 所示。对比图 6(c)、(f)可知:O、Al 两种元素呈现出“互补式”的分布,在氧化物与铝合金基体之间,有着较为明显的“分界线”,在腐蚀区域“外围”Al 元素分布较多,而在腐蚀的“中心”区域,则检测出大量的 O 元素。这可能是由于在腐蚀过程中,铝合金工件表面是由“点”到“面”逐步氧化扩散,最终氧化物物质会将

铝合金基体完全覆盖。由图 6(d)、(g)、(i)可知:Na、S、Cl 三种元素在铝合金表面有着较广泛的分布。从分布情况可以看出,在铝合金表面,Na 元素大多存在于未氧化的区域,已发生氧化区域分布较少;而 S、Cl 两种元素则几乎布满检测区域。这也进一步说明,在腐蚀发生过程中,含有 S、Cl 的物质广泛粘附于铝合金表面,使得铝合金表面长期处于酸性环境中,这也是铝合金支架产生腐蚀最主要的原因。

利用红外光谱法对切削液进行检测,发现其主要成分为矿油、丙烯二甘醇醚、硼酸一乙醇胺、三乙醇胺、油酸、水、聚氧乙烯醚、石油磺酸钠、氯化聚烯烃,所含金属及卤族元素为 Na、S、Cl。根据腐蚀区域的元素成分的分布,并结合铝合金挤压成型工艺进行分析。该腐蚀物可能是在生产过程中,金属挤压成型加工液未清洗干净残留所导致。由于有机氯化物的存在,当太阳能电池板在日常使用中处于降水或空

图 6 腐蚀表面元素分析

综合以上分析结论,提出以下保护建议:在生产加工过程中,使用含氯化物较少的挤压成型加工液;监测清洗液中有机氯成分的残留含量,当超过阈值时更换清洗液。在安装使用时,增加对铝合金支架材料表面的防腐蚀措施,如增加金属镀层、使用涂漆隔绝水汽、利用阳极氧化等材料保护技术,以延长铝合金支架的使用年限。

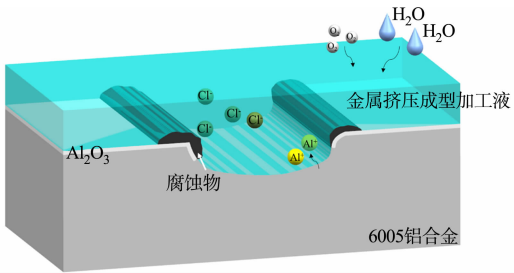
气潮湿的环境时,将导致残留在铝合金表面的氯离子与铝合金基材表面发生腐蚀,如图 7 所示。

在铝合金支架使用过程中,如有加工液残留在工件表面,其与空气中的  $\text{H}_2\text{O}$ 、 $\text{O}_2$ 、 $\text{CO}_2$  在铝合金支架表面形成了一层电解质水膜,其中充满了  $\text{Cl}^-$  等自由离子,从而造成电化学腐蚀。如果有酸雨的加入,电解质水膜内还会加入  $\text{SO}_4^{2-}$ 、 $\text{NO}_3^-$ 、 $\text{F}^-$  等自由离子。电解质水膜是阴极,而铝合金材料是阳极,在电化学作用下,阳极发生溶解,而作为阴极的电解质水膜层会不断补充,造成铝合金阳极的不断溶解。其反应式为

综合对铝合金支架及紧固件腐蚀区域成分分析,该材料发生腐蚀失效是由于在铝合金挤压成型过程中,使用含  $\text{Cl}^-$  的挤压成型加工液,并且在加工后的清洗中未将挤压成型液清洗干净,导致氯化物的残留,加剧了材料表面发生氧化腐蚀,产生含铝氧化物,导致材料力学性能下降,进而造成材料在使用中发生腐蚀失效。

图 7 金属挤压成型加工液残留导致的腐蚀  
Fig. 7 Corrosion induced by residual metal extrusion moulding processing fluid
