# 闽北山区农村住宅结构的安全性调研及分析

许鹏红, 刘阳, 郭子雄, 李猛

(华侨大学 土木工程学院, 福建 厦门 361021)

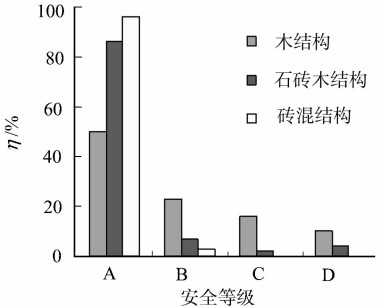
图 1 各种结构的安全等级分布  
Fig. 1 Safety grade of different types of structures

统计结果表明:闽北山区的农村住宅安全等级 A,B,C,D 的房屋数量分别为 129,28,16,12 栋,所占比例分别为 69.7%,15.1%,8.7%,6.5%. 由此可见,安全等级为 A 的房屋占 69.7%,而安全等级 C,D 的房屋所占比例仍然高达 15.2%,说明闽北山区农村住宅存在一定安全隐患. 对闽北山区居民房屋的各种结构安全等级进行评定,其分布如图 1 所示. 图 1 中: $\eta$  为房屋所占比例.
