闽南地区农村住宅安全性现状及防灾建议

摘要: 在对厦门市海沧区近 9 000 栋农村住宅的安全性和耐久性现状普查基础上,分析该地区农村住宅的结构类型分布特点和不同类型房屋的安全性等级分布. 针对该地区农村住宅存在的安全性和耐久性问题,提出该地区农村住宅防御自然灾害,特别是防御地震灾害的相关建议.

Safety Survey of the County Houses in South Fujian and Advices for Disaster Prevention

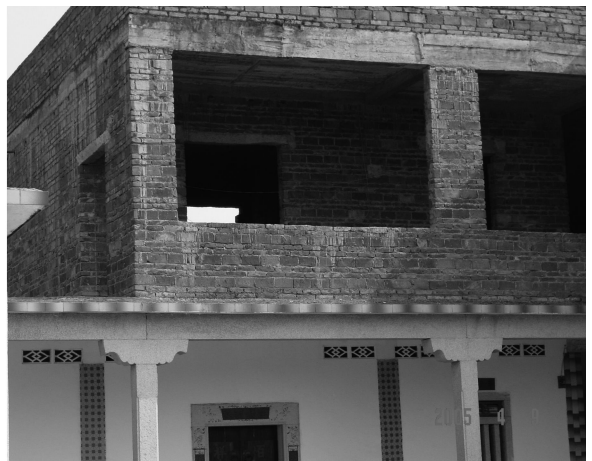
20 世纪 70 年代末,在住宅需求增加的情况下,村镇住宅进行了大量的扩建,多数村民在原有纯石砌体结构上加建砖混结构.该类型结构继承了砖混结构和纯石砌体结构的优点,其抗风能力很好.同时,由于加建的砖混结构多采用现浇钢筋混凝土楼板,避免了雨水渗漏的问题.但是,从抗震性能角度来看,这种加层的结构类型是不合理的.首先,对于“干砌”法建成的石结构,由于其重力荷载的承载能力有限,若再加层,自身的安全性很难保证.普查结果表明,该类型结构基本属于“严重损坏房”或“危险房”等级.其次,对于无垫片座浆砌筑的石结构上加建的砖混结构,正常方法是在原来的石墙上砌筑砖墙,这样,重力荷载的传力途径比较合理.但若砖墙砌在没有石墙的地方(如外廊、门庭檐口梁上砌墙),就意味着在本来就不适合受弯的石梁上再增加荷载,雪上加霜,进一步增加了石梁发生脆断的危险(图 1).再次,早期建造的石砌体结构地基沉降趋于稳定,部分石结构已经有了裂缝,新的扩建加层加大了地基土的压应力,底层石结构原有裂缝进一步发展或使原本没有裂缝的底层产生裂缝,严重的甚至会导致墙体竖向承载能力的丧失.最后,大部分的砖墙只是简单的砌筑在原有石砌体之上,没有任何拉结措施,相互之间传力不可靠,整体性极差,在地震作用下,非常容易发生砖墙被甩出的危险.

图 1 石梁上加建砖墙

Fig. 1 Brick masonry walls on stone beams

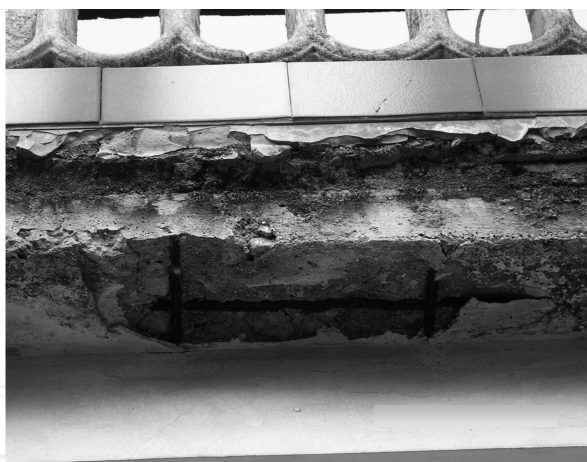
农村房屋的设计、施工非常不规范,且几乎没有设计施工的原始资料,对其耐久性进行定量评估非常困难^[3].因此,只对农村房屋的耐久性进行定性的分析,以期在今后的建设中尽量更正或避免影响房屋结构耐久性的行为.普查中发现,影响沿海地区农村房屋耐久性的因素主要有以下两个方面.(1) 海砂的使用对钢筋混凝土构件的影响.海砂中的氯盐,会引起混凝土中钢筋的严重腐蚀、破坏.在普查当中,发现许多建造年限不足 20 年的混凝土梁、板、柱钢筋锈胀,导致严重的混凝土开裂(图 2),这些现象

图 2 混凝土梁钢筋锈胀严重

Fig. 2 Serious cracking due to reinforcement bar corrosion in RC beams
